## Haus Döschnitz

In einer Ortsgemeinde mit 220-Einwohner\*innen im Thüringer Wald, in einem Seitental des Schwarzatal steht das um 1700 erbaute Haus Döschnitz. Das repräsentative zweistöckige Fachwerkhaus mit Satteldach war einst das Wohnhaus der Brauereifamilie Böttner und Teil eines Dreiseitenhofs. Später diente es als Unterkunft für Geflüchtete und Vertriebene, als Sitz der örtlichen Kurverwaltung und zuletzt als Bürgermeisterbüro und als (ein äußerst selten besuchtes) Heimatmuseum. Gemeinsam mit der gegenüberliegenden Kirche, dem Pfarrhaus, Kantorat und ehemaligen Rittersitz bildet das Fachwerkhaus den ortsbildprägenden Kern des Dorfes. Im Rahmen der IBA-Thüringen (2012-2023), die sich unter anderem dem Thema ‚Leerstand als Ressource‘ im Kontext des sozialökologischen Wandels verschrieben hatte, wurde eine denkmal- und kreislaufgerechte Umnutzung für das Haus angestoßen. 2018 richtete die Architektin Lina Maria Mentrup unter dem Motto ‚Probewohnen im Schwarzatal‘ – unterstützt von dem örtlichen Bürgermeister und der Gemeinde sowie Handwerkern aus dem Tal eine Sommerfrische Wohnung ein. Im Jahr 2020 gründete sich der Verein Haus Döschnitz e. V., ein Kollektiv aus inzwischen ru

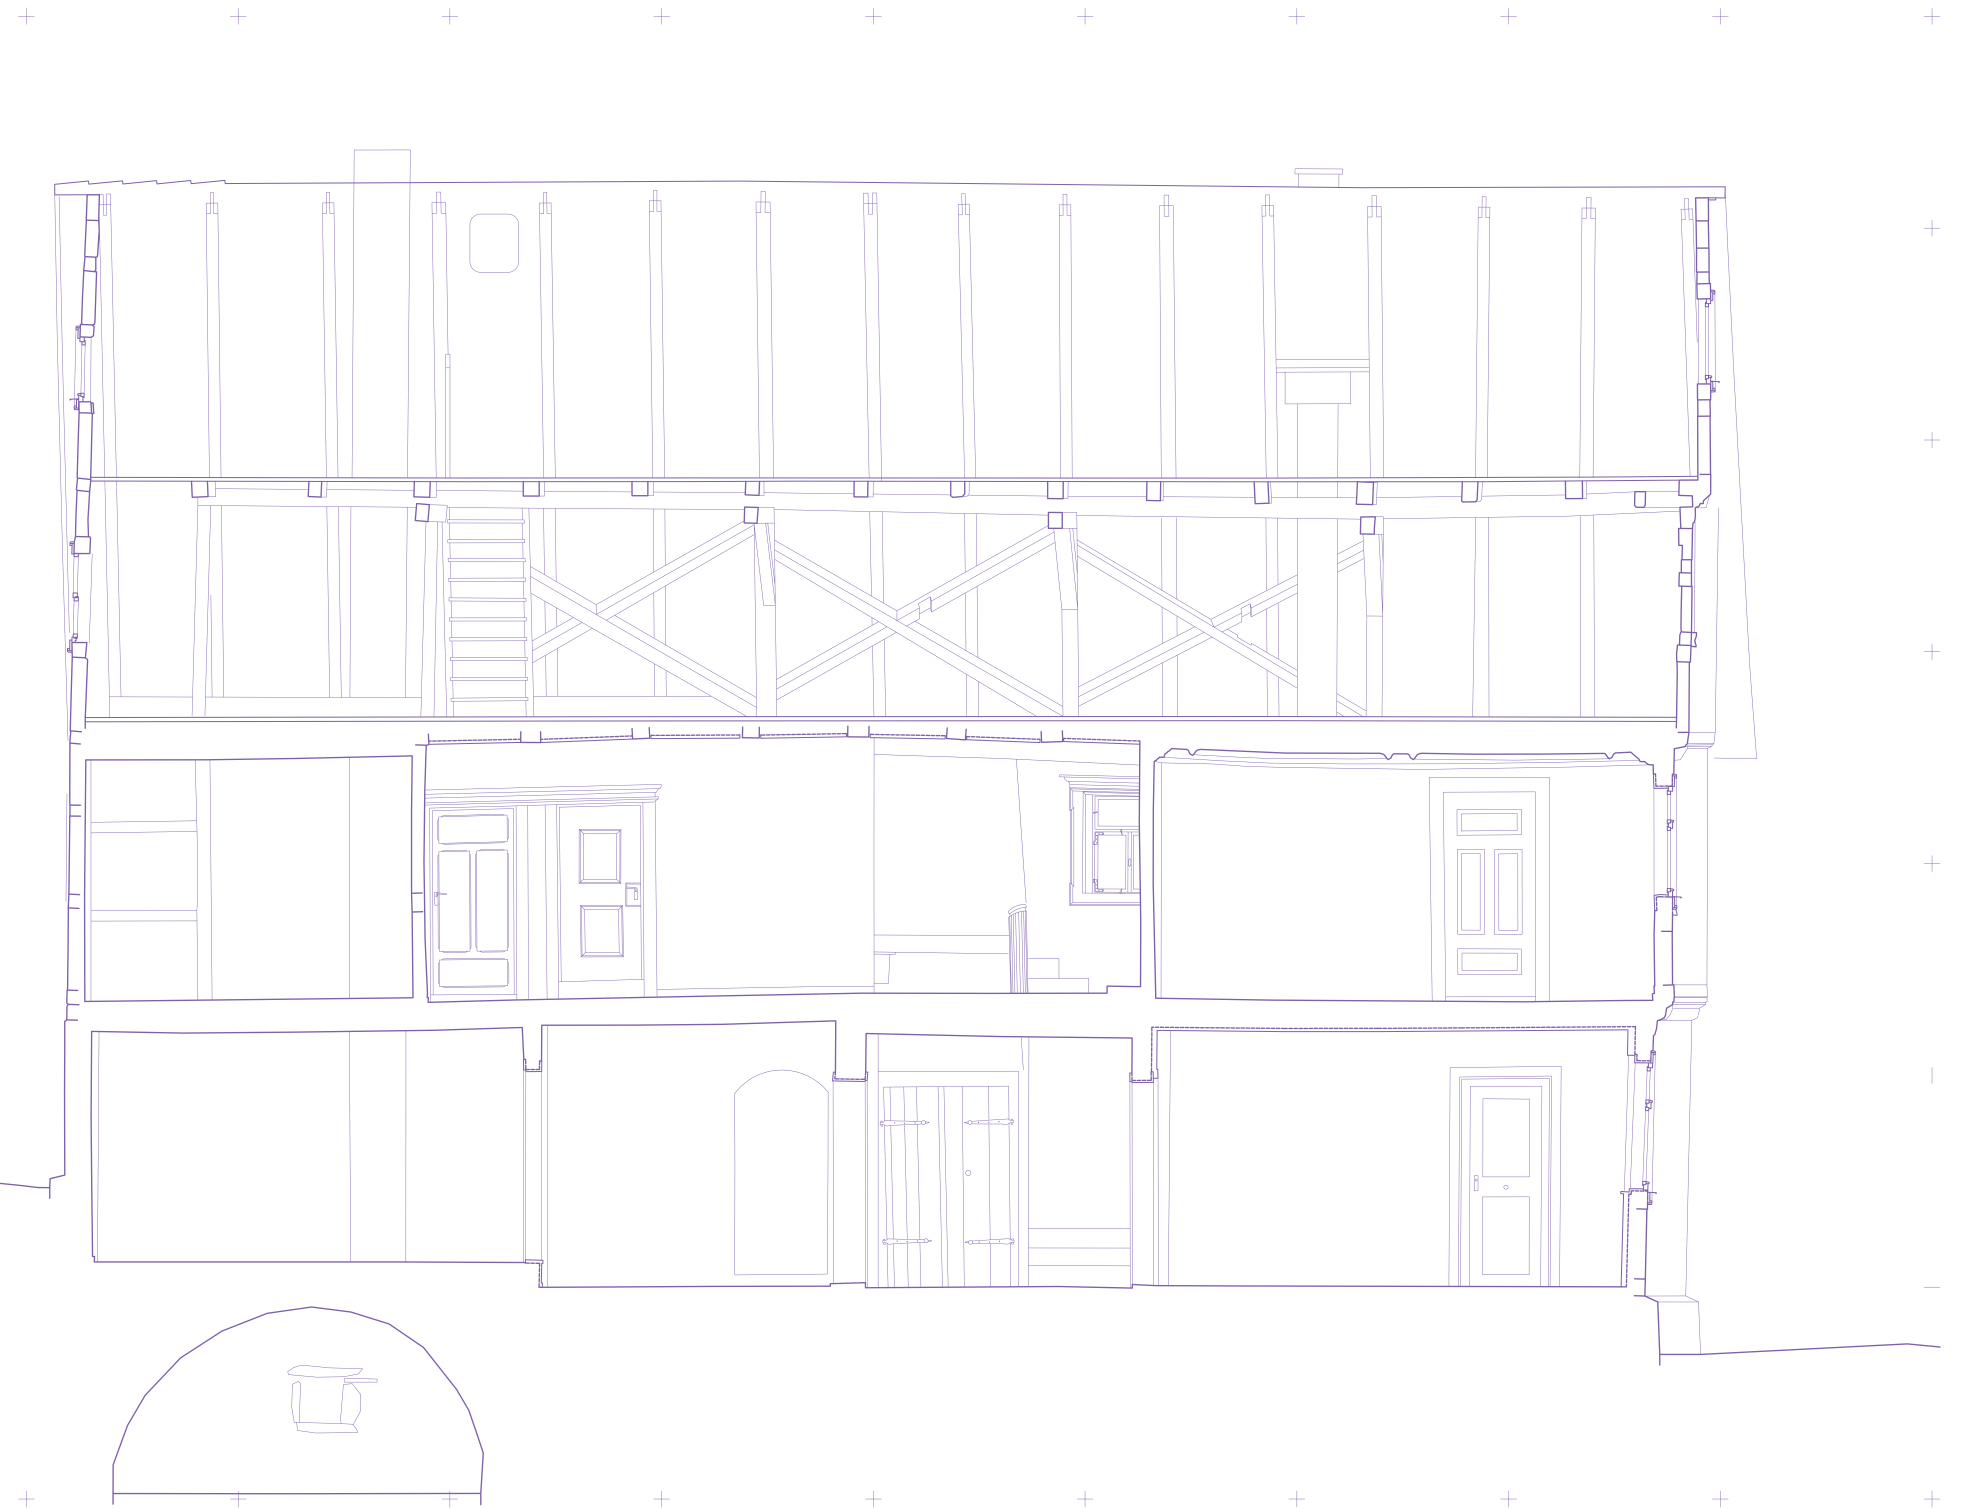
Erdgeschoss Haus Döschnitz,  
Zeichnung SUM MONUMENTUM

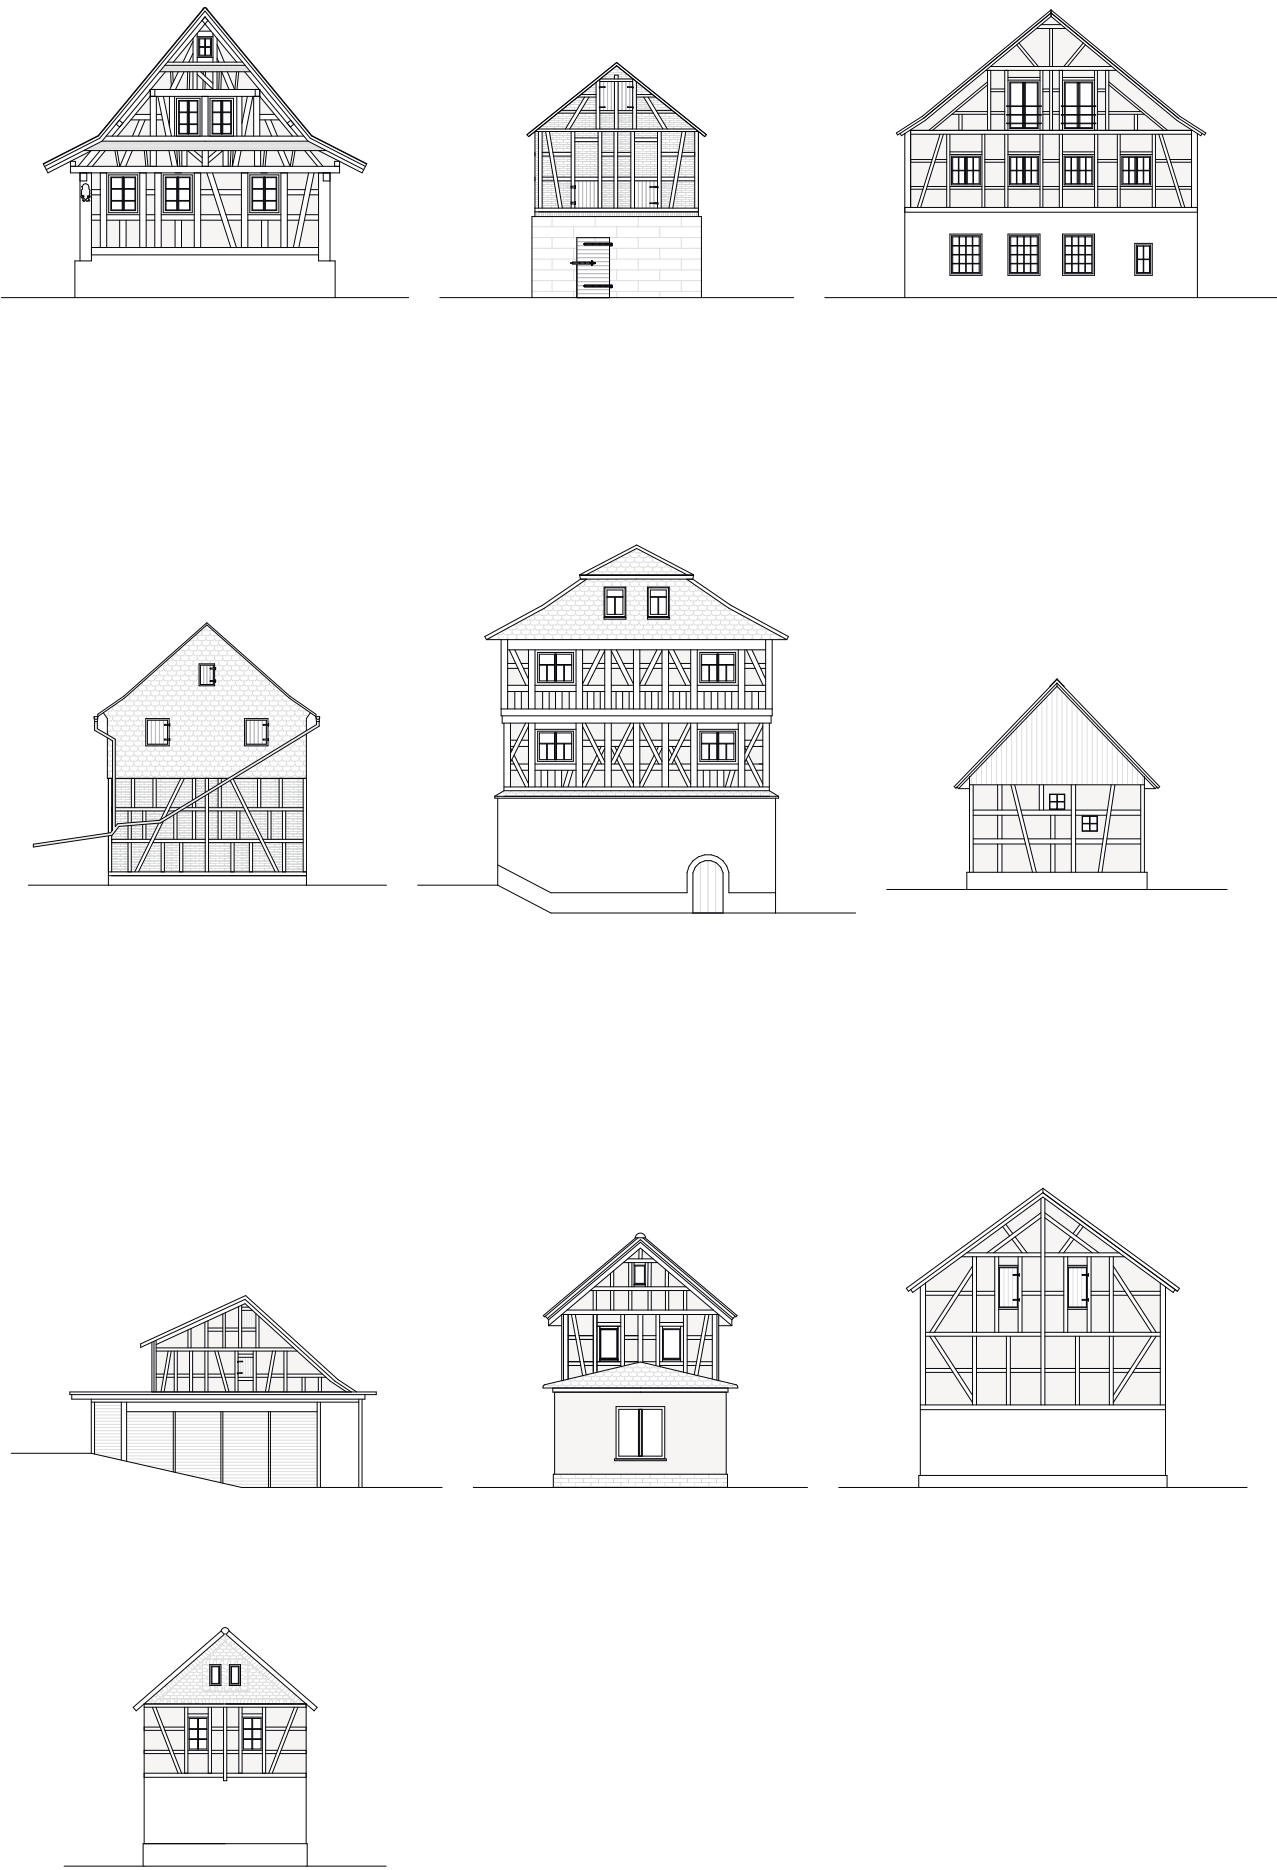
Abb. 21–30:  
Zeichnungen der Fachwerkhäuser in Döschnitz

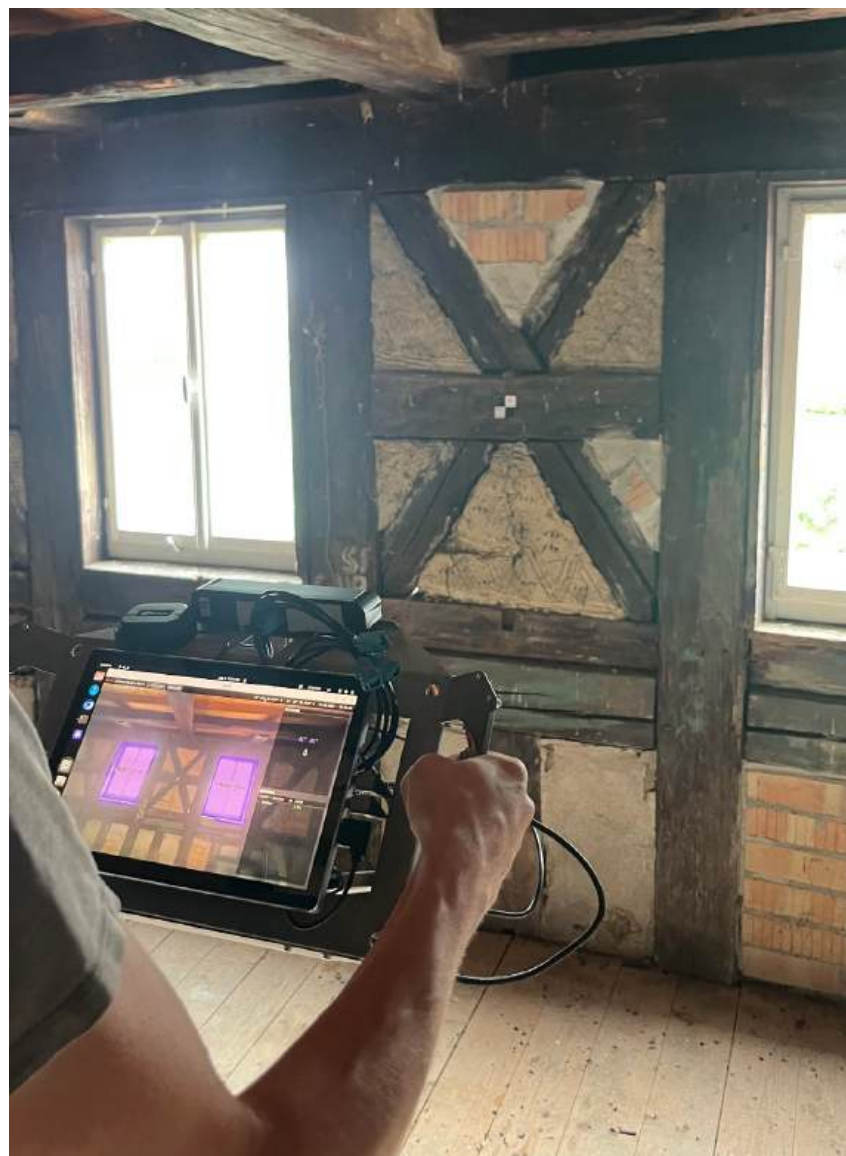
Abb. 1: Vor-Ort-Test des tragbaren Prototyps zur Bauteilerfassung und -inventarisierung im Haus Döschnitz.

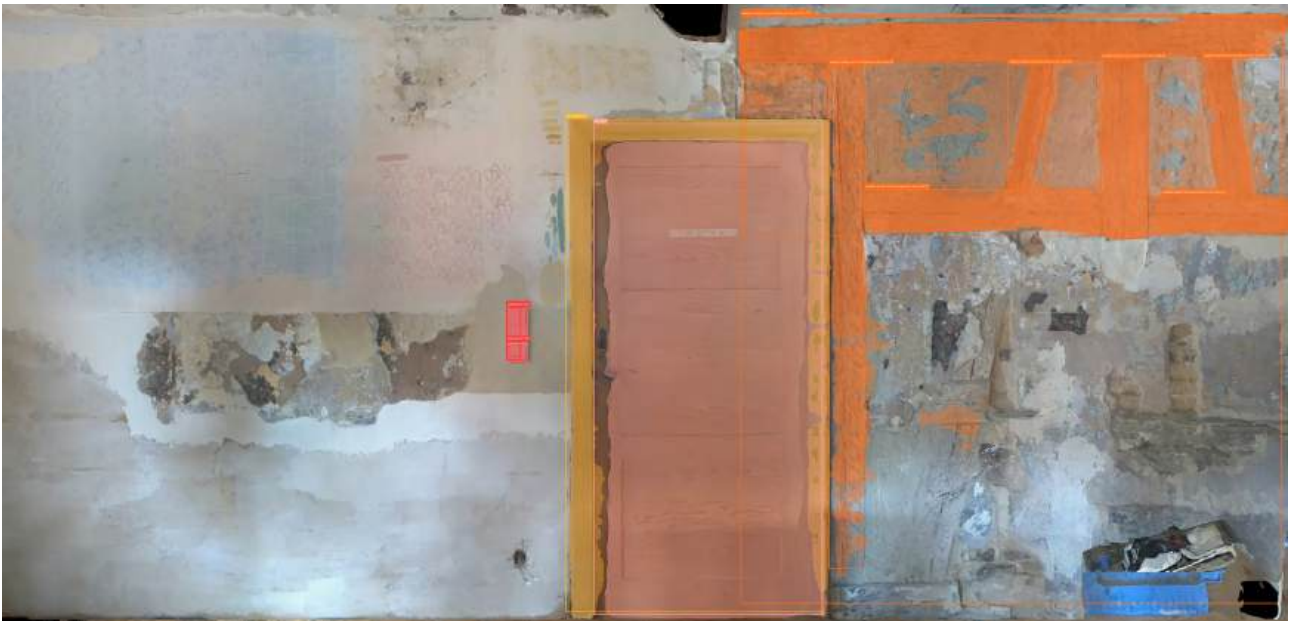
Abb. 3: Visualisierung der Ergebnisse eines Objekterkennungsmodells auf einer orthografischen Wanddarstellung der Wand im Gemeinschaftsraum von Haus Döschnitz. Erkant werden neben Türen und Elektronikbauteile auch Teile der Primärkonstruktion.

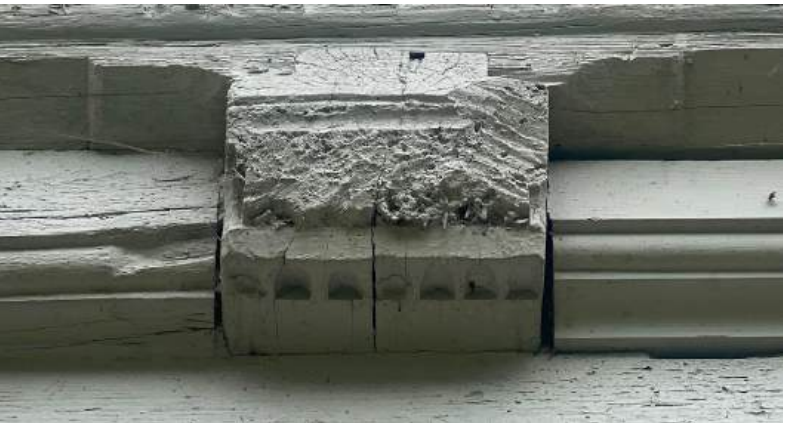
Abb. 8: Handwerklich gestaltete Tropf Nut am Balkenkopf

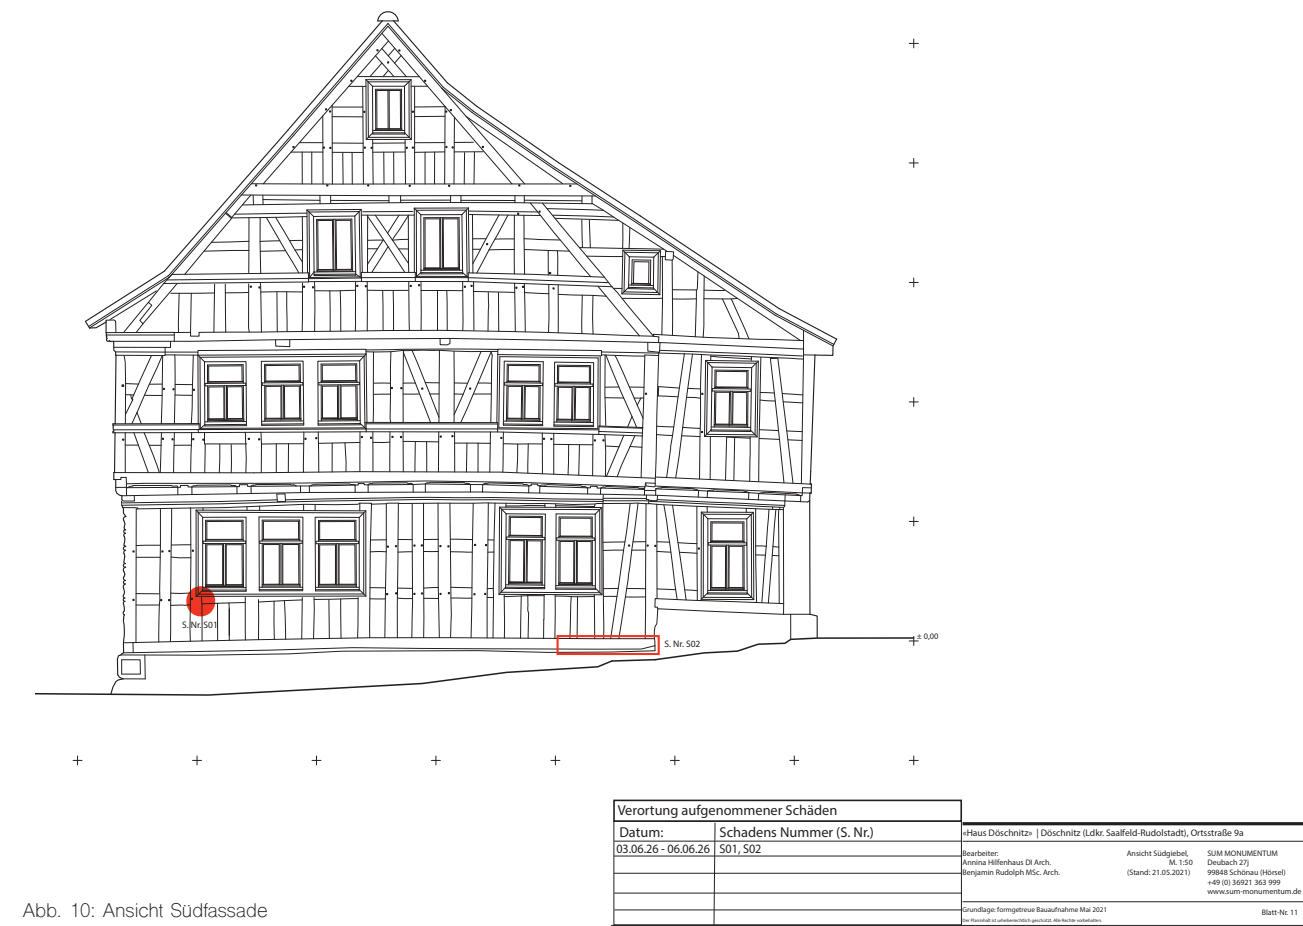
Abb. 10: Ansicht Südfassade

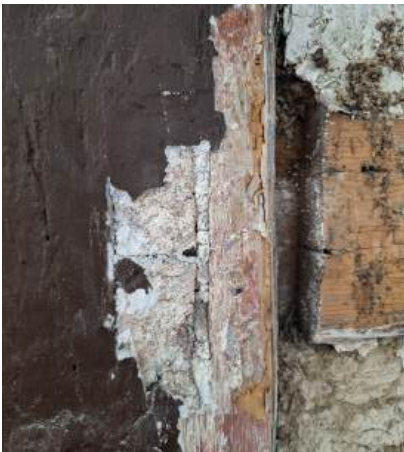
Abb. 1: Schädlicher Lack auf einem Holzbalken

Ein Beispiel hierfür ist die Behandlung der historischen Holzelemente im Haus Döschnitz. Auf Grundlage der Schadenskartierung wurden schädliche Lackschichten sowie anhaftende Putzreste entfernt, die den Erhalt des Holzes beeinträchtigten. (Abb. 1: Schädlicher Lack auf einem Holzbalken) Zunächst wurden nicht mehr konstruktiv wirksame Nägel entfernt. (Abb. 2: Nägel aus einem Holzbalken entfernen) Anschließend wurden die Holzoberflächen schonend geschliffen, während Risse und Vertiefungen von Hand nachgearbeitet wurden, um auch schwer zugängliche Bereiche sorgfältig zu reinigen. (Abb. 3: Mechanische Entfernung von Putz) Abschließend erhielten die Holzbalken einen Anstrich mit Leinhardtöl, das das Holz schützt und seine natürliche Oberfläche erhält. (Abb. 4: Deckenanstrich mit Leinhardtöl) Nach demselben Prinzip wurden auch weitere Holzelemente, darunter der Dielenboden und die Deckenbalken im „Blauen Raum“, bearbeitet und konserviert. (Abb. 5: Abschleifen von Holzdielen & Abb. 6: Bodenanstich mit Leinhardtöl)

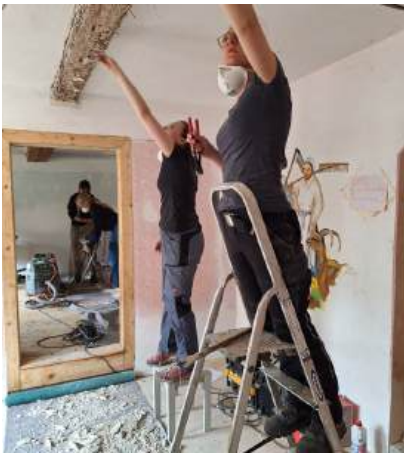
Abb. 2: Nägel aus einem Holzbalken entfernen

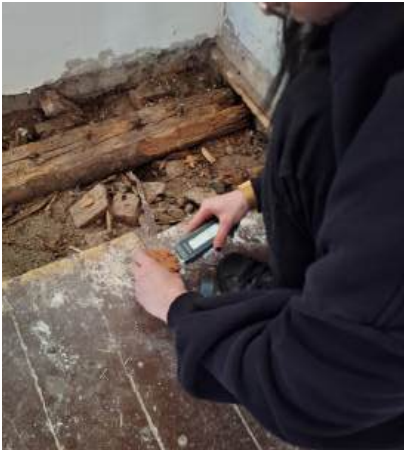
Abb. 7: Feuchtigkeitsmessung

Im Haus Döschnitz wurden im Rahmen der Instandhaltung Kontroll-, Pflege- und Wartungsmaßnahmen durchgeführt. Dazu gehörten Feuchtigkeitsmessungen an verschiedenen Bauteilen sowie die Dokumentation vorhandener Schäden, um notwendige Maßnahmen frühzeitig erkennen und planen zu können. (Abb. 7: Feuchtigkeitsmessung) Ein weiterer Schwerpunkt lag auf der Pflege der historischen Fenster. Die Fensterrahmen wurden vorsichtig angeschliffen (Abb. 8: Reinigung des Fensterbeschlags), lose Glasstifte ersetzt und neuer Fensterkitt eingebracht. Abschließend wurden die Fenster lackiert und die Beschläge gereinigt sowie mit einem geeigneten Pflegemittel behandelt, um ihre Funktionsfähigkeit langfristig zu erhalten. (Abb. 9: Behandlung des Fensterbeschlags mit Pflegemittel)

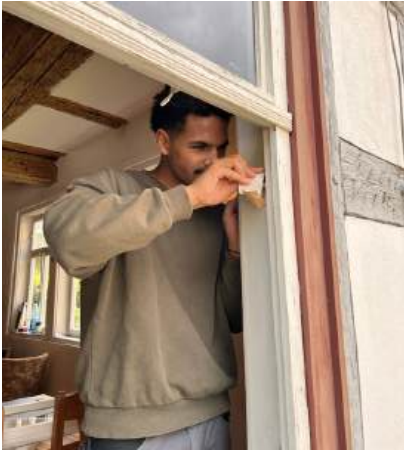
Abb. 8: Reinigung des Fensterbeschlags

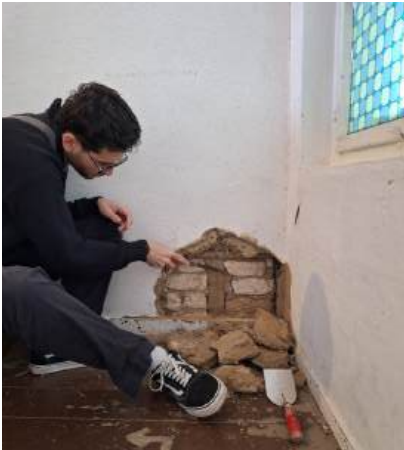
Abb. 10: Entfernung von schadhaftem Putz

Im Haus Döschnitz wurde die beschädigte Decke im „Blauen Raum“ instand gesetzt. (Abb. 12: Zustand Decke vor den Eingriffen) Zwischen den Deckenbalken wurde eine Dämmschicht eingebracht und mit Holzlatten befestigt. (Abb. 13: Befestigung der Holzlatten auf der Dämmung) Anschließend wurden Schilfrohmatten als Putzträger montiert (Abb. 14: Schilfrohmatten zuschneiden & Abb. 15: Schilfrohmatten anbringen) und mehrere Lagen Lehmputz aufgetragen, die durch ein Armierungsgewebe verstärkt wurden. (Abb. 17: Decke mit Lehmputz verputzen) Der Lehmputz wurde von den Studierenden aus Lehm, Blähglasgranulat und Wasser angemischt. (Abb. 16: Konsistenztest: Lehmputz sollte im Inneren zerfließen) Eine vergleichbare Maßnahme erfolgte an einer schadhaften Stelle am Treppendeckel. Dadurch konnte die Konstruktion funktional ergänzt werden. (Abb. 10: Entfernung von schadhaftem Putz & Abb. 11: Aufbringen von Lehmputz nach dem Wässern)

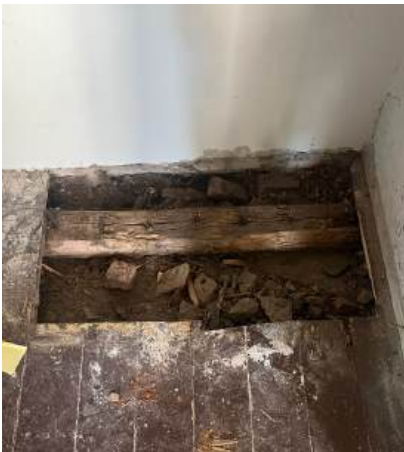
Abb. 18: Holzbalken mit Feuchtigkeit von über 20%

Im Bereich des „Blauen Raums“ wurden bei einer Feuchtigkeitsmessung Werte von über 20 % im Holzbalken festgestellt. (Abb. 18: Holzbalken mit Feuchtigkeit von über 20%) Um den betroffenen Bereich kontrollieren und langfristig trocken halten zu können, wurde das geschädigte Holzelement entfernt (Abb. 19: Entfernung des Holzbalkens) und durch einen, herausnehmbaren Holzeinsatz ersetzt. (Abb. 20: Anfertigung eines herausnehmbaren Holzelements) Dieser wurde weder verklebt noch dauerhaft befestigt und ermöglicht eine regelmäßige Kontrolle sowie eine gute Belüftung des betroffenen Bereichs. (Abb. 21: Einsetzen des Holzelements) Gleichzeitig bleibt die Ergänzung als neuer Eingriff eindeutig erkennbar.

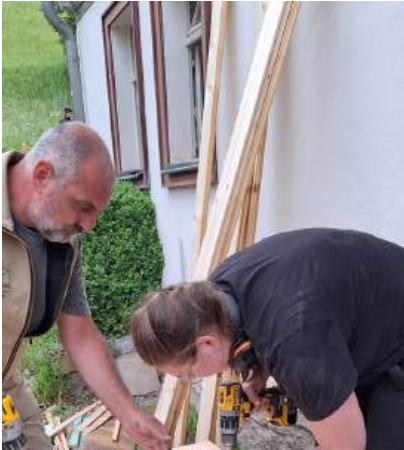
Abb. 19: Entfernung des Holzbalkens

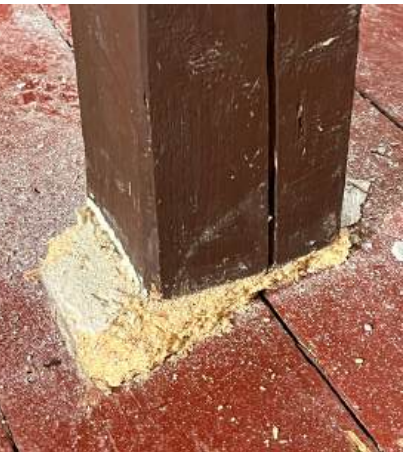
Abb. 22: Fußbodenuntersuchung: Feststellung einer nachträglich hinzugefügten Stütze

Im Bürgermeisterzimmer wurden zunächst eine Stütze und der angrenzende Unterzug untersucht. Dabei zeigte sich, dass die Stütze vermutlich nachträglich eingebaut wurde, um einen beschädigten Unterzug zu ersetzen beziehungsweise zu stabilisieren. (Abb. 22: Fußbodenuntersuchung: Feststellung einer nachträglich hinzugefügten Stütze) Gleichzeitig wurde der Fußboden untersucht, da die Dielen stark knarnten und sich durchbogen. Nach dem Freilegen der Konstruktion zeigte sich, dass sie mit teilweise nur etwa 15 mm deutlich dünner waren als erwartet. (Abb. 23: Fußbodenuntersuchung: Freilegung der Dielenkonstruktion) Zur Stabilisierung wurden passgenaue Kanthölzer unter den betroffenen Bereichen eingebaut, wodurch die Auflager verbessert sowie Durchbiegung und Knarren deutlich reduziert werden konnten. (Abb. 25: Zuschnitt der Kanthölzer & Abb. 24: Anfertigung der Kanthölzer) Anschließend wurde die Diele wieder eingesetzt und neu vernagelt; dabei mussten teilweise beschädigte Fußleisten entfernt und später durch neue Elemente ergänzt werden.

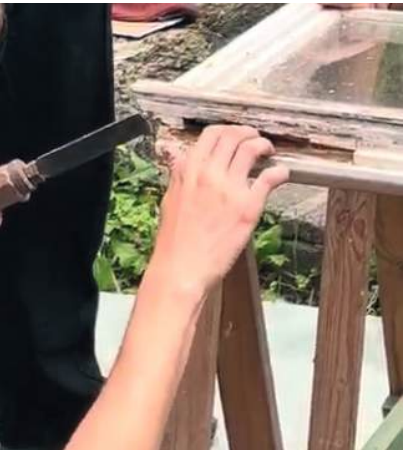
30: Entfernung beschädigter Elemente des Fensterrahmens

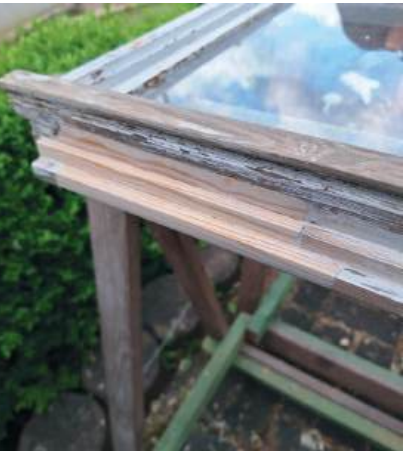
Abb. 31: Passgenaue Ergänzung eines beschädigten Fensterrahmenteils

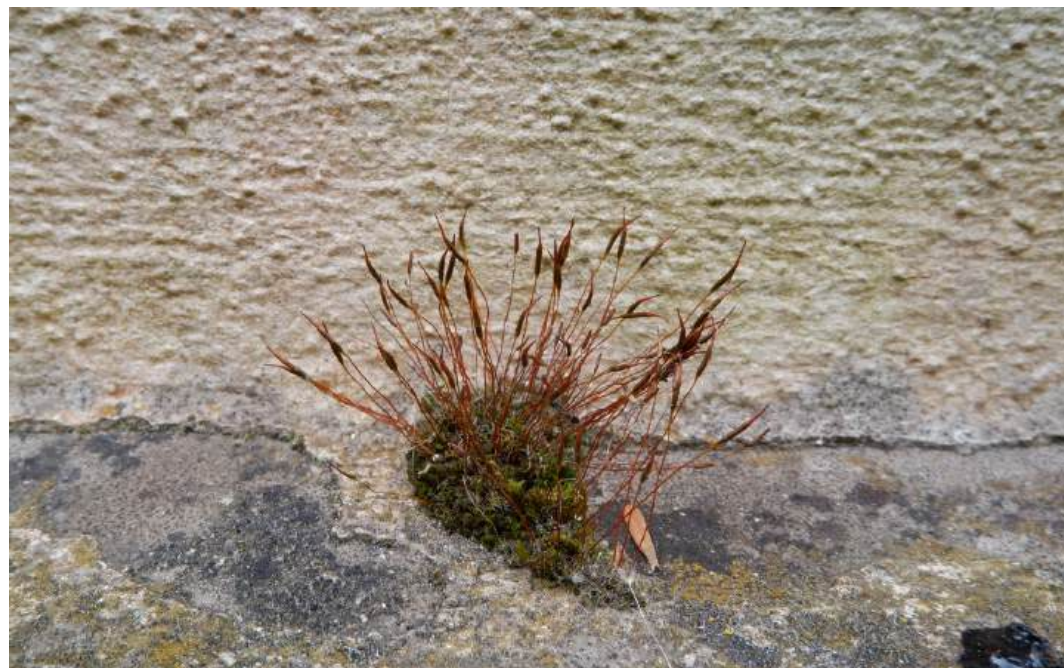
Abb. 1: Moos mit  
Fruchtkörpern im  
Sockelbereich

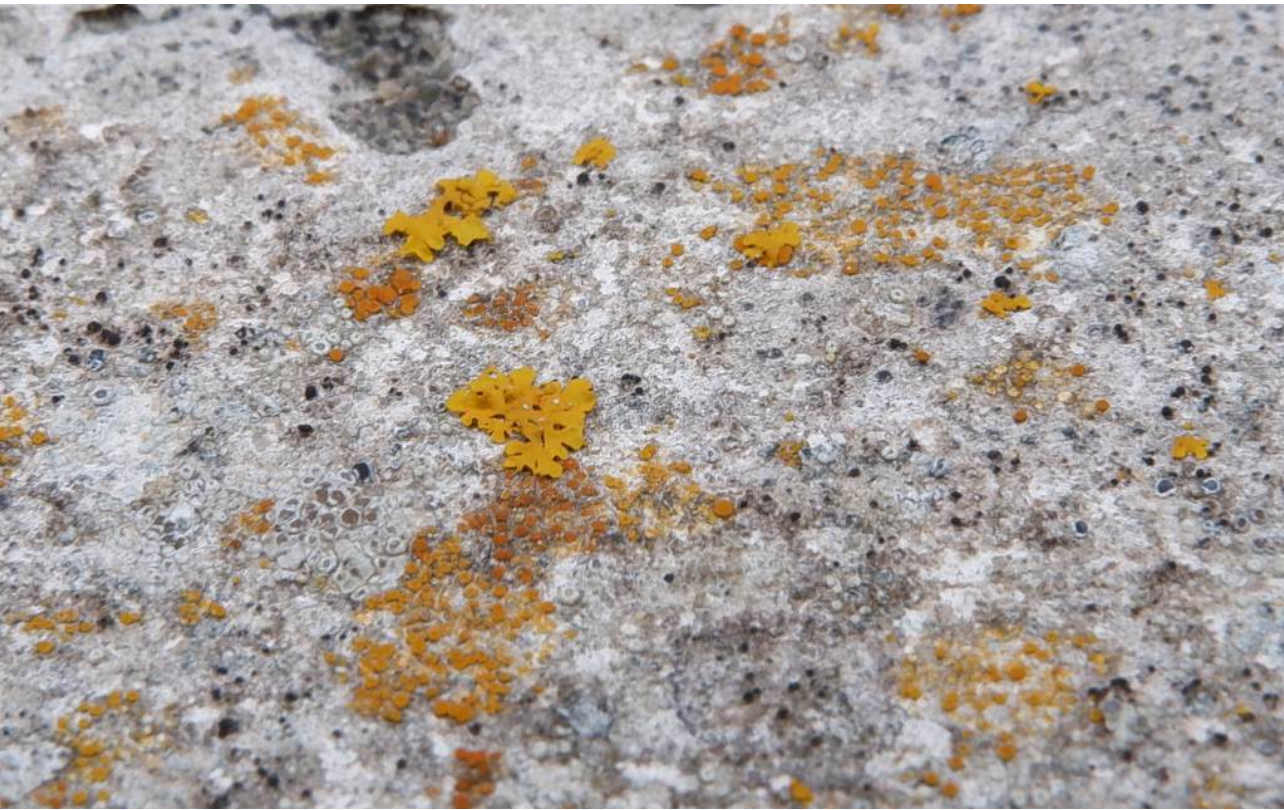
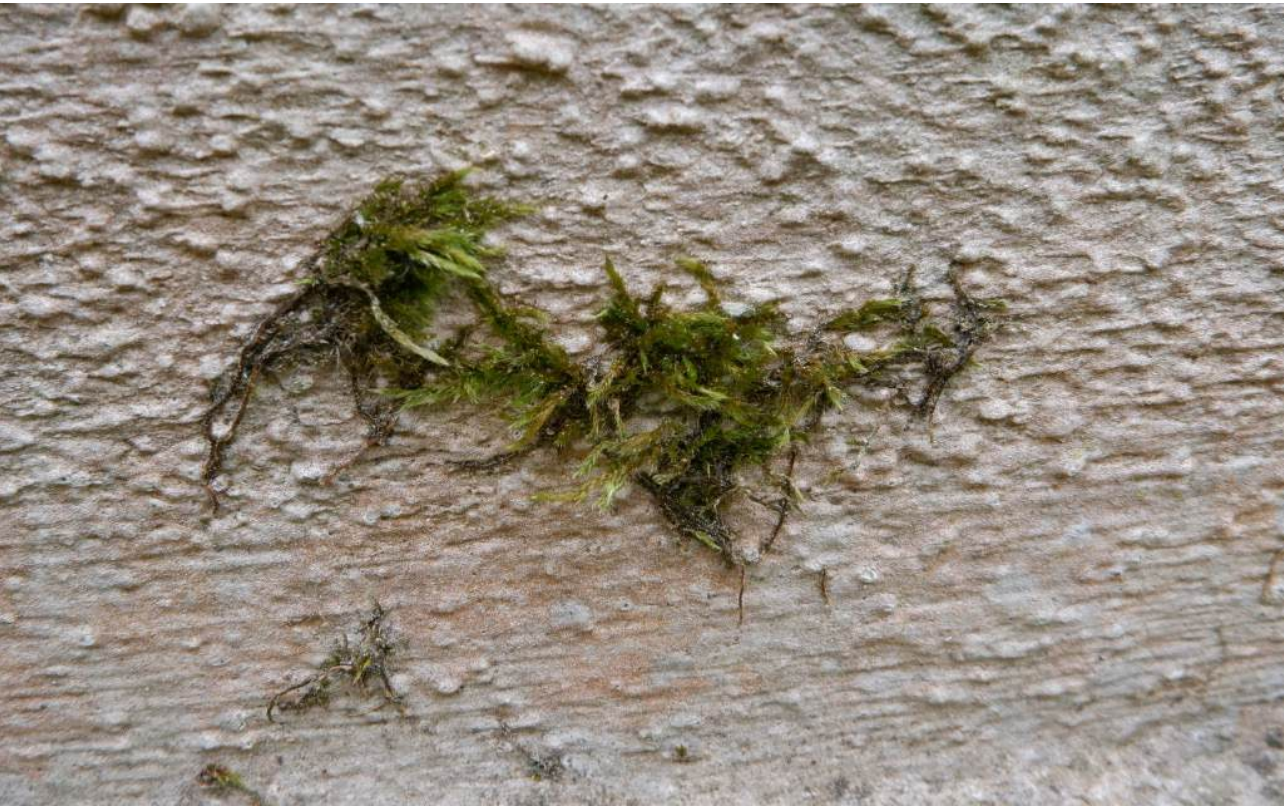
Abb. 2, 3: Flechten und Moose in der Sockelzone des Hauses

Im Vergleich dazu treten Moose stärker in Erscheinung. Sie bilden dichte Polster und besiedeln bevorzugt dauerhaft feuchte und schattige Bereiche wie Mauerritzen, Fugen und den Sockelbereich.<sup>7</sup> Am Haus Döschnitz konzentriert sich ihr Vorkommen auf die nordöstliche Fassade, wo geringe Sonneneinstrahlung und Bodenfeuchte günstige Bedingungen schaffen. Je nach Standort zeigen sich unterschiedliche Wuchsformen von flächig bis kompakt. Aus denkmalpflegerischer Sicht sind Moose besonders relevant, da sie stärker wahrgenommen werden als Algen oder Flechten. Während sie in wenig sichtbaren Bereichen toleriert werden, gelten sie an prominenten Fassaden oft als Hinweis auf Feuchtigkeit oder mangelnde Pflege und werden entsprechend entfernt. Wie bereits erläutert, sind solche Bewertungen nicht ausschließlich auf materielle Auswirkungen zurückzuführen, sondern werden durch kulturelle Vorstellungen von Erhaltung, Pflege und Verfall geprägt.<sup>8</sup> Moose können daher auch als Ausdruck zeitlicher Tiefe und als Teil der Gebäudegeschichte gelesen werden, solange keine substanzgefährdenden Schäden entstehen.

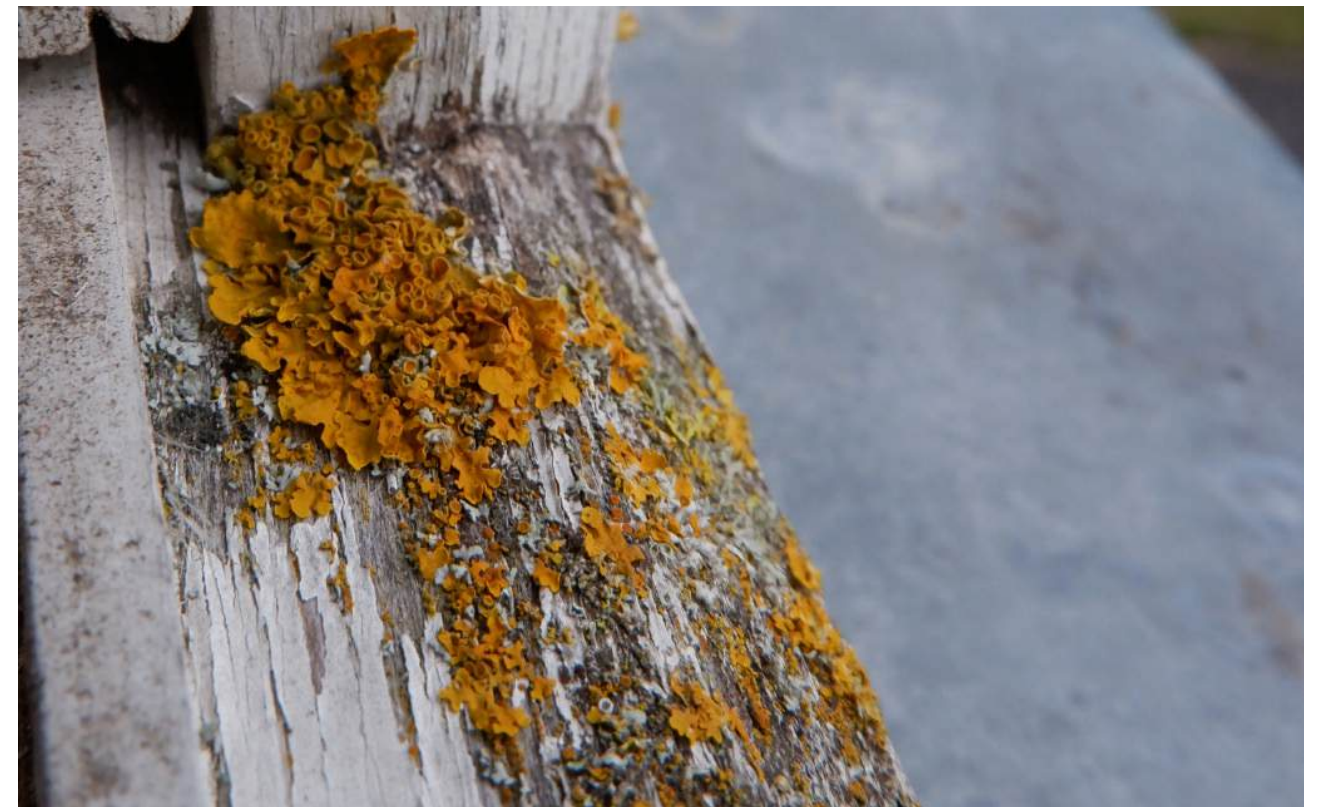
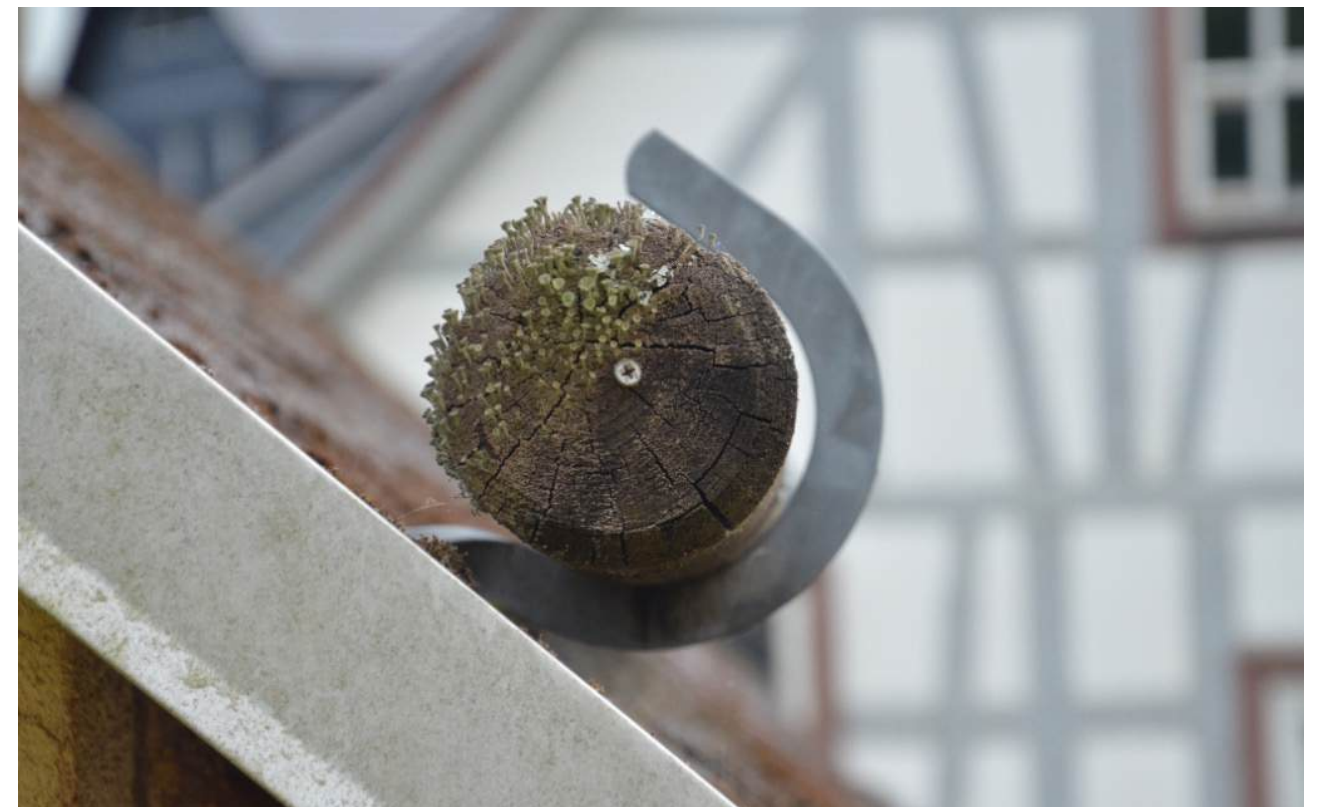
Abb. 4: Flechten auf den Rahmen der Holzfenster

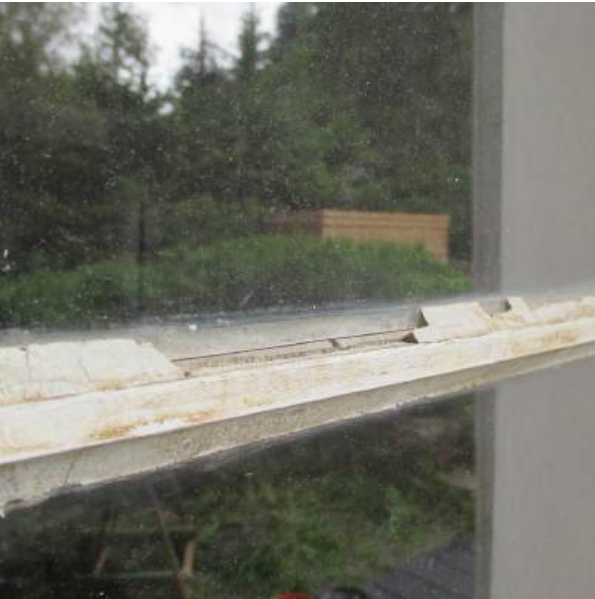
Abb. 3: Kittausbruch am Fensterflügel

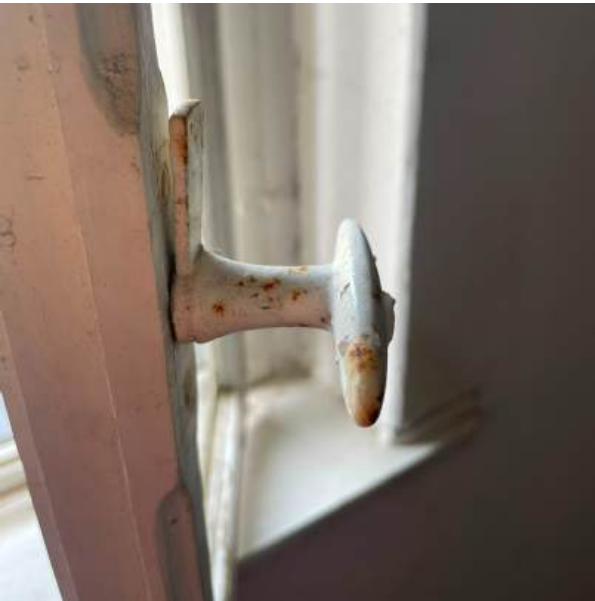
Abb. 4: Korrosion am Fenstergriff

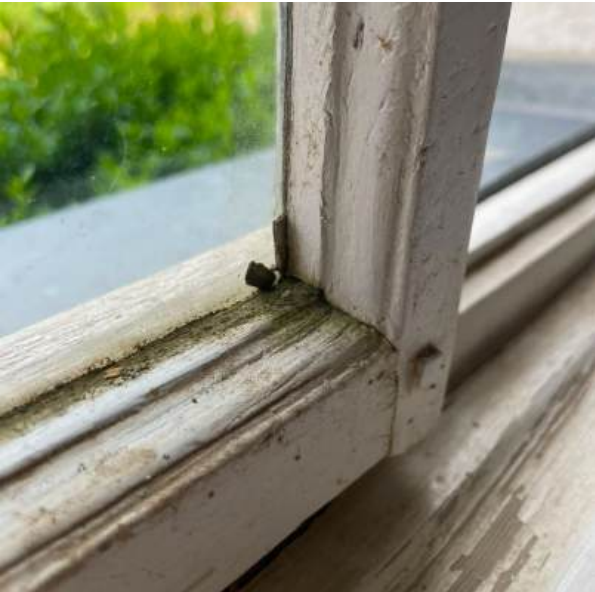
Abb. 5: Moosbefall an der Innenseite

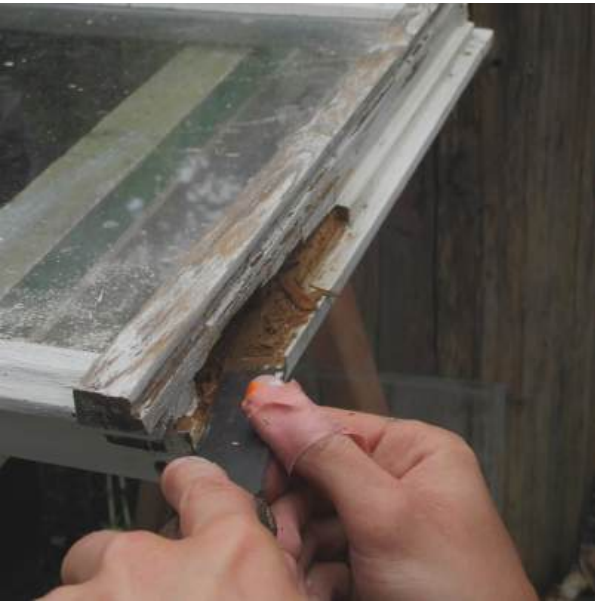
Abb. 7: Fäulnis unter dem Wetterschenkel

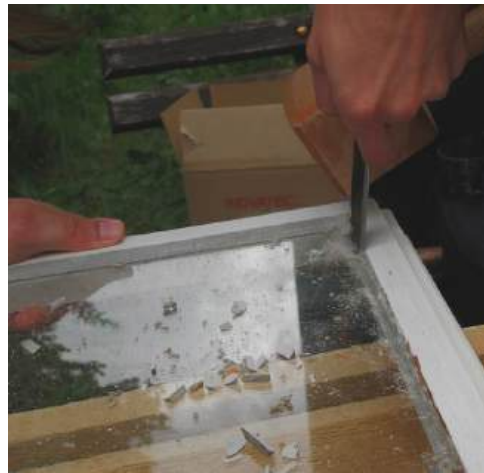
Abb. 3: Kitt entfernen

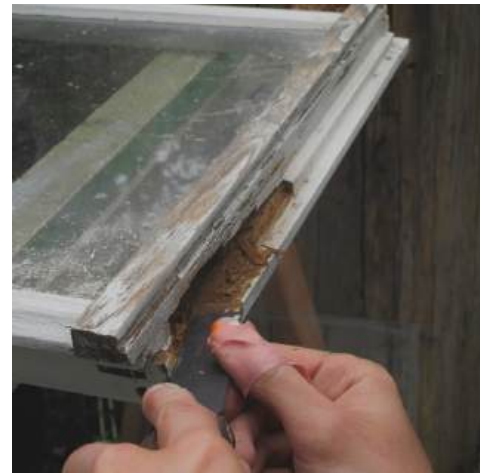
Abb. 6: Schaden durch Staunässe

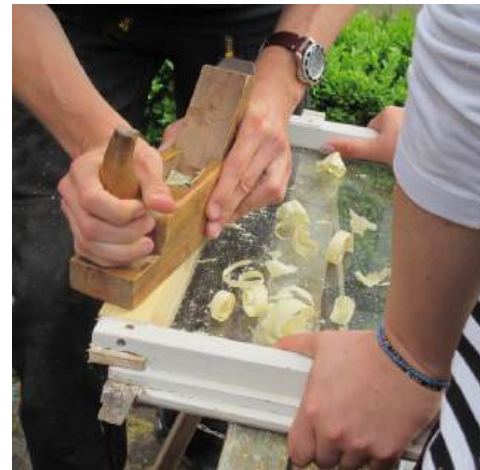
Abb. 7: Passtück plan hobeln

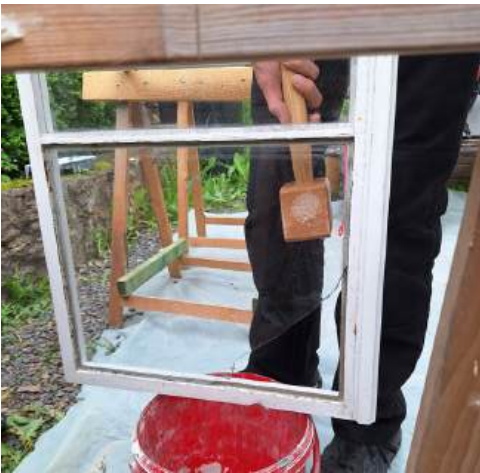
Abb. 9: Entfernen der alten Glasscheibe

Da passende Floatglastafeln zur Verfügung stehen, kann das Glas vor Ort mit einem Glasschneider und einem Glaserwinkel zugeschnitten werden. Der Glasschneider ritzt dabei die Glasoberfläche an und erzeugt so eine Sollbruchstelle. Anschließend kann die Glasscheibe vorsichtig über eine geraden Tischkante gebrochen werden. Auch hierbei sollten stets Handschuhe und eine Schutzbrille getragen werden, da die Glaskanten äußerst scharf sind.

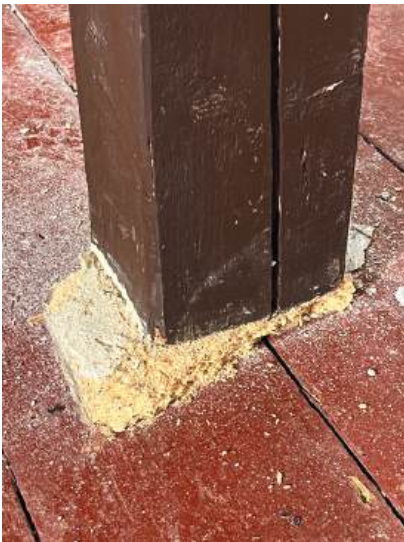
Abb. 5: Fußausbildung des im Raum, frei stehenden Stieles auf ehemaliger Bodenplatte

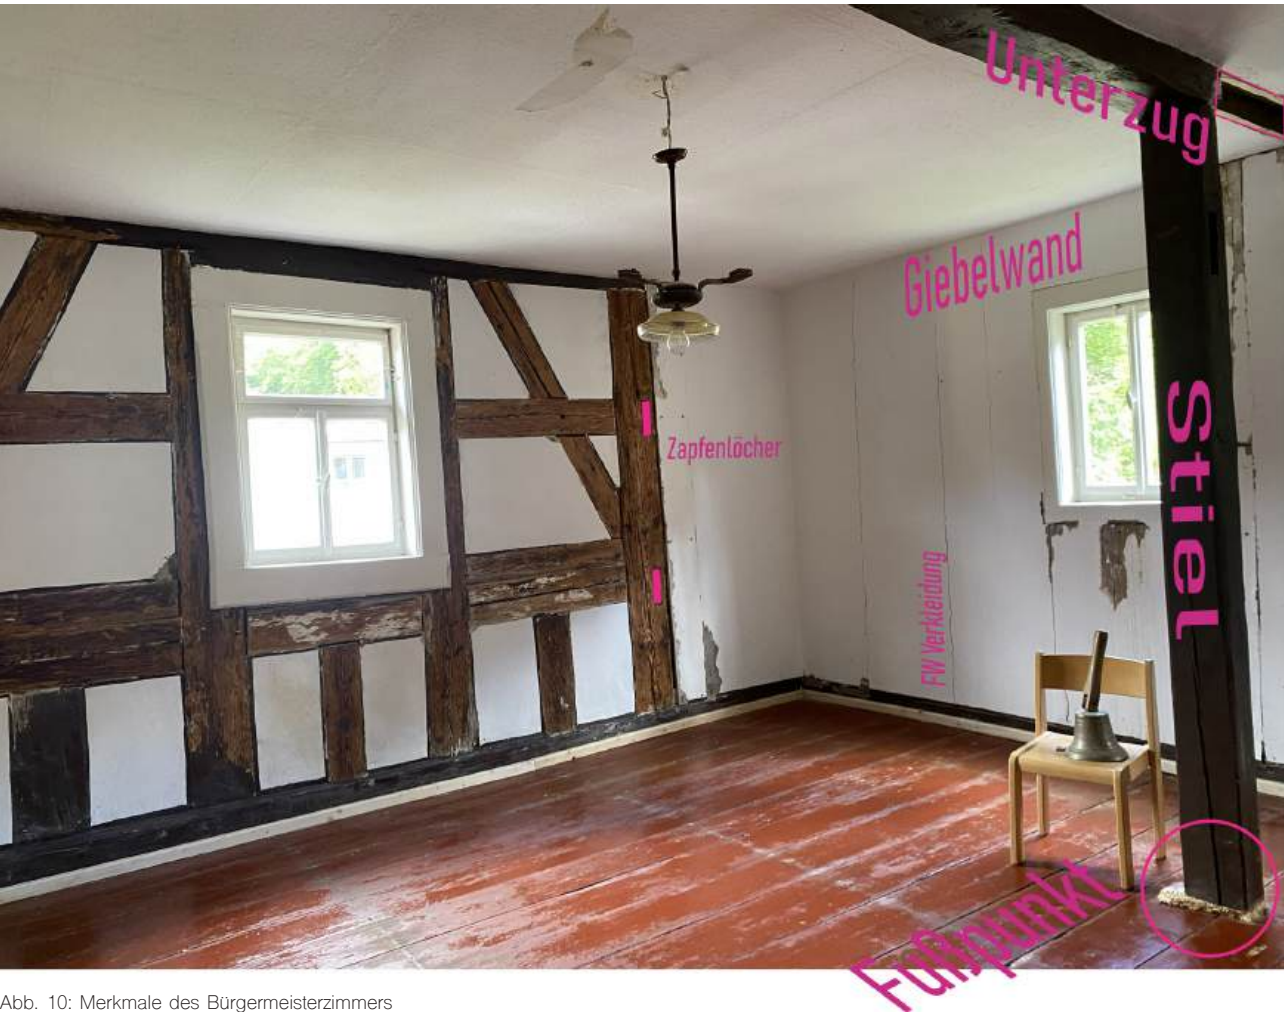
Abb. 10: Merkmale des Bürgermeisterzimmers

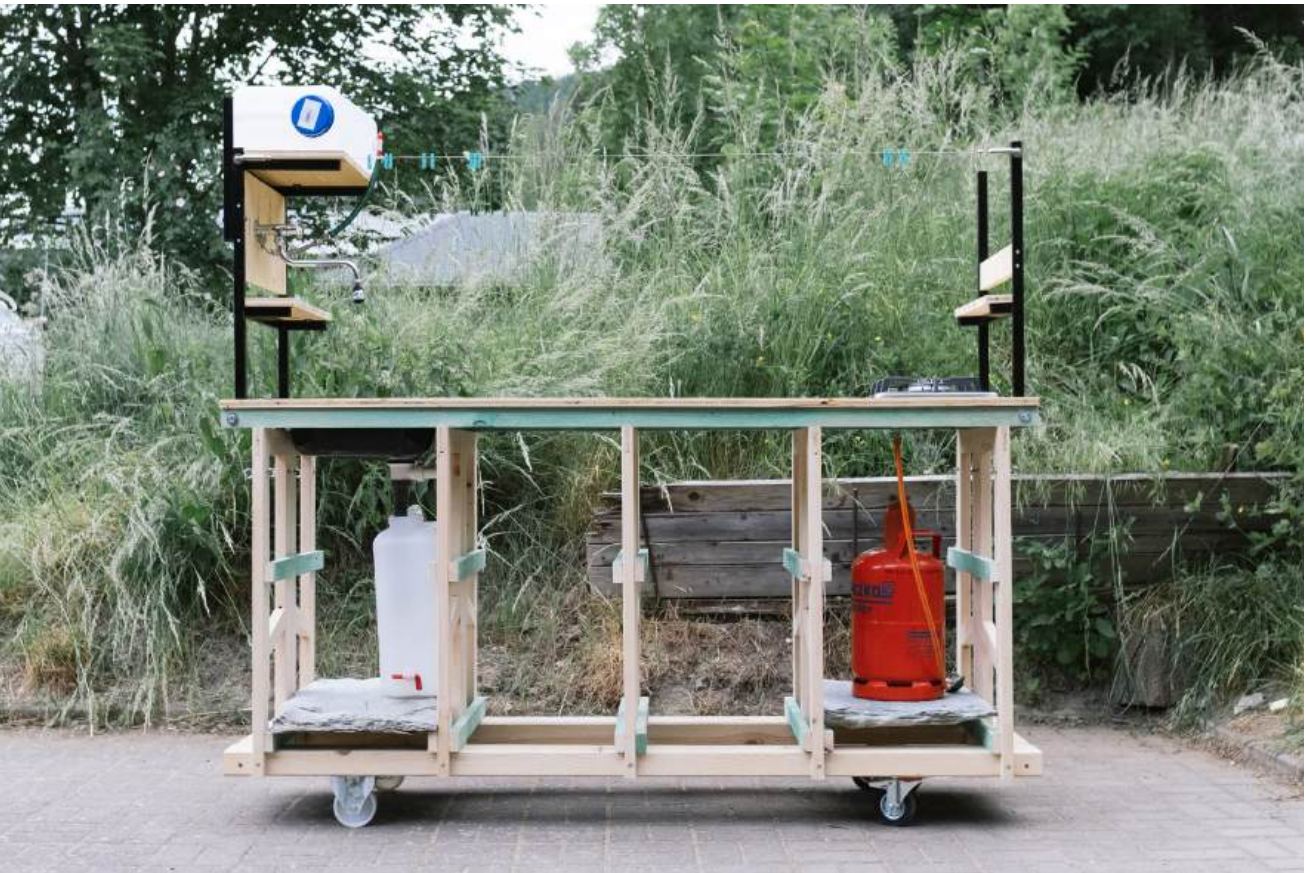
Abb. 5: Spülmodul
